Le bois et la pierre dans l'habitat rural traditionnel béarnais

Exemple de la plaine de Nay : le village de Montaut

(Compte-rendu de la sortie pédagogique du Mercredi 15 Décembre 2021)

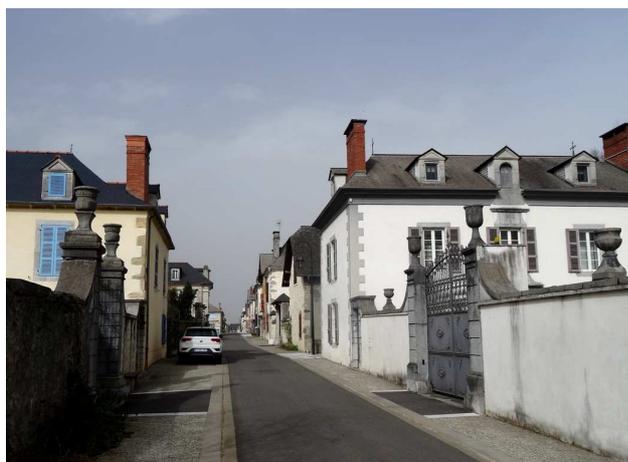
Il s'en suit une nouvelle organisation de l'habitat et des dépendances ; la plupart des maisons actuellement visibles sont perpendiculaires à la rue et orientées de façon à ouvrir leur façade principale sur la cour et non sur la rue avec si possible une exposition au Sud (photo ci-dessus).

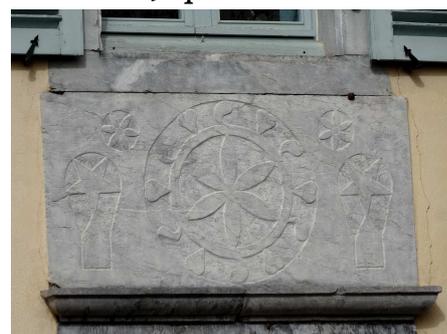
- un corps de logis avec façade symétrique, des travées déterminées par les fenêtres superposées, la porte centrale et l'axe central marqué par des décors et une lucarne plus importante. De 1830 à 1900, les tympanes sculptés au-dessus de la porte d'entrée déploient des décorations de plus en plus foisonnantes. Les motifs à dominantes végétales évoquent parfois de véritables cornes d'abondance.

Dans les fermes les plus importantes, ces décorations se poursuivent jusqu'au toit, délimité par des jambages en pierre avec l'adjonction d'un second fronton/cartouche sculpté à l'étage, au-dessus de la fenêtre centrale, voire même jusqu'à la lucarne de toit.

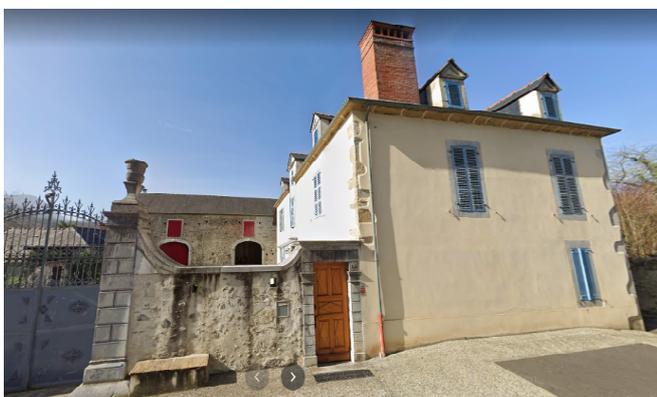
Maison Cot :

Elle est datée de 1834. Dans la rue principale, toutes les maisons sont construites ou rénovées entre les XVIII^e et XX^e siècles.

Sur l'ensemble des fenêtres, on a des linteaux monolithes (un seul élément) ; idem pour la porte d'entrée : 1 monolithe donnant l'impression d'un arc à 5 claveaux. Le tout en pierre grise d'Arudy ou de St Pé de Bigorre.

Le toit est en ardoise et la cheminée en briques.

Deux entrées qui donnent sur la rue jouxtent la façade de la maison : une à l'usage des propriétaires et quelques mètres plus loin une autre pour l'entrée des chars et du personnel. Ce dernier est sans toiture. Les montants sont surmontés d'une urne (photo ci-contre).

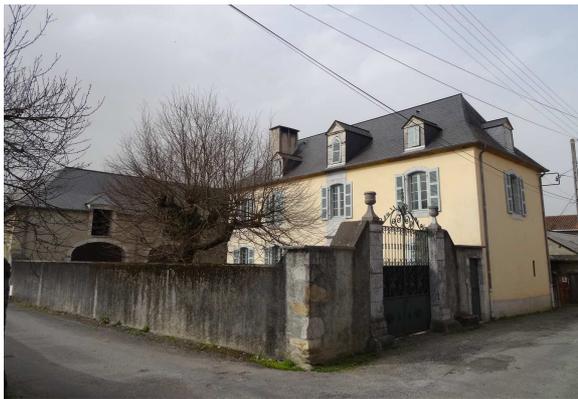
Maison jouandou :

Elle est datée de 1820. On voit un cartouche à motifs sur toute la hauteur de la maison jusqu'à la lucarne centrale. La porte d'entrée présente un linteau en arc de cercle à 3 claveaux. La porte elle-même est en bois cloutée, dans les tons de vert.

La toiture est additionnée de lucarnes sur la façade principale donnant sur la cour mais également côté rue.

La maison est en cours de restauration mais on remarquera l'absence de pierres d'angles : soit il n'y en a pas (peu probable), soit elles sont recouvertes comme c'était la tradition par un nouvel enduit peint qui protège de la pluie et des écarts de température.

Le portail est ici à deux battants en fer forgé avec des piliers en marbre surmontés de coupes, adjoind d'une entrée dédiée aux propriétaires recouverte d'une dalle plate très certainement en marbre.

La grange (ou l'étable) possède des portes en arc surbaissé. Les propriétaires les plus riches pouvaient avoir jusqu'à 2 ou 3 vastes portes sur un même bâtiment. Parfois, il s'avère même que la grange est plus importante ou plus élégante que l'habitation principale.

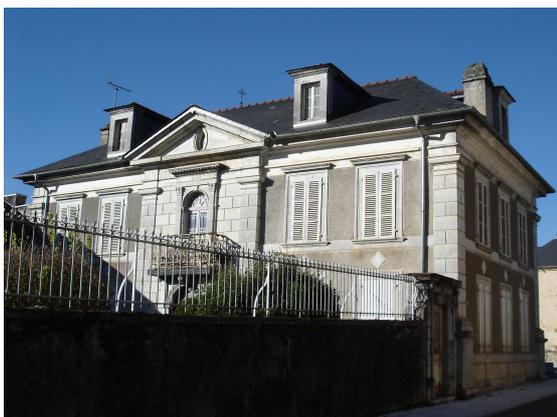
Maison Navarre:

Datée de 1850, la maison Navarre reflète la réussite industrielle des fabricants de chapelets de Montaut.

C'est un modèle d'architecture classique, parfaitement symétrique et multipliant les ornements (beaux encadrements de porte inspirés de l'Antiquité, bandeau, chaîne d'angle).

Les fenêtres sont agrémentées de linteaux saillants et entre chaque fenêtre du rez-de-chaussée et de l'étage, une sorte de losange décoratif est inséré. Un décor que l'on retrouve également sur la dépendance latérale qui fait face à la rue.

Il n'y a pas de cartouche mais toutefois la fenêtre supérieure est accompagnée d'un balcon en fer forgé créé probablement autour des années 1940, de même que l'enduit de façade doit correspondre à un projeté granuleux en ciment.

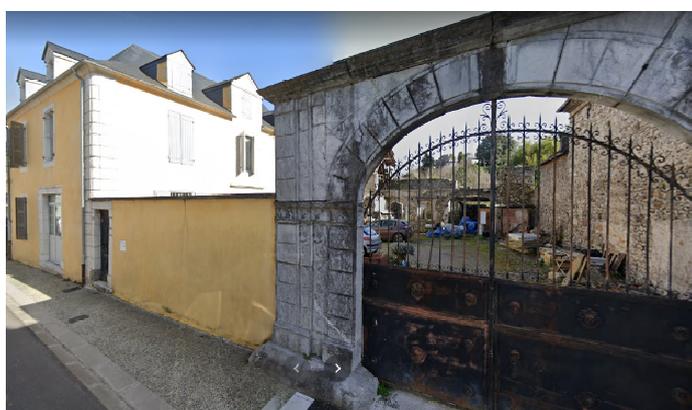
Maison Lapuyade :

Datée de 1832 la maison comprend un rez-de-chaussée, un étage habitable et un grenier. La façade présente des pierres d'angles et une décoration centrale en pierre calcaire blanche dont la provenance reste à définir (Arros-de-Nay/Moun de Rey, Lasseube ou Arudy). L'ornementation, très stylisée et qui comme sur la villa Navarre s'élève jusqu'à la toiture, est délimitée par deux bandes d'encadrement en fausses pierres de taille.

La grange attenante, qui a certainement été modifiée, devait accueillir autrefois le poulailler et la porcherie en bois avant de faire la liaison avec la grange et étable qui font toujours face à la rue principale, malgré leur état de délabrement avancé.

Cette cour est clôturée par un portail monumental métallique datant du XIX^e siècle, l'emploi du fer se vulgarisant à cette même époque. Il est constitué de barres d'acier à section carrée et s'insère dans un ensemble composé de 2 piliers en pierre surmonté d'une arcature de claveaux couverte par des labasses issues des carrières des Labassères (64).

Un décor remarquable sur la travée centrale avec au 1^{er} niveau (porte) deux marguerites entourant une branche de laurier (prospérité ; synonyme homme/femme), sous la corniche, un décor moins courant symbolisant l'abondance : vasque de fleurs au centre, deux marguerites, des cornes d'abondance et enfin un ostensor ou reliquaire.

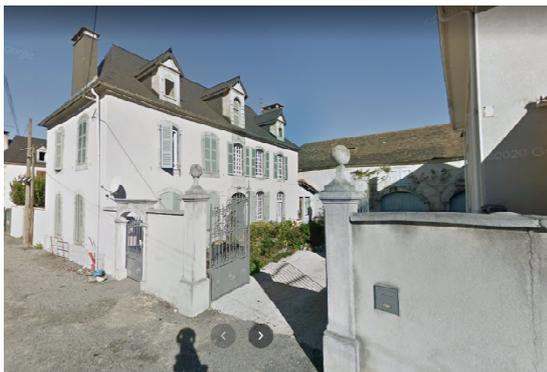
Maison Carlou :

Elle date de 1828 ; on observe une ornementation sans délimitation mais qui n'en démontre pas moins la richesse de la famille car les fenêtres de la grange sont elles aussi agrémentées de part et d'autre de « cartouches » à motifs avec volutes. On remarquera l'adjonction d'une annexe au rez-de-chaussée avec une couverture en tuiles rouges, ce qui dénote avec le reste.

L'architecture de façade est simple mais avec quand même une certaine recherche ; décor classique des linteaux avec symbole féminin/masculin comme la fleur à 5 pétales (lin ou marguerite stylisés, ou rappel de l'étoile, lumière), les feuillages, le mariage (les cœurs). Le nombre de fenêtres en façade et sur la rue atteste également des modifications à travers le temps et probablement de l'agrandissement familial ; ceci entraîne la perte de symétrie habituelle.

A l'arrière de la maison la façade enduite postérieurement laisse encore entrevoir l'appareillage initial en galets et pierre de taille pour les angles ; quant à l'enduit de façade certainement repris à la fin du XIX^e ou début du XX^e siècle il est en ciment projeté granuleux. La toiture du corps de grange semble être composé d'ardoises fibrociment comportant des accès pour les volatiles ; le bâtiment semble se prolonger jusqu'au bout de la parcelle donnant sur la rue voisine, en partie occulté par un second bâtiment qui fait face au corps de maison principal (aujourd'hui dissocié et dédié à la location).

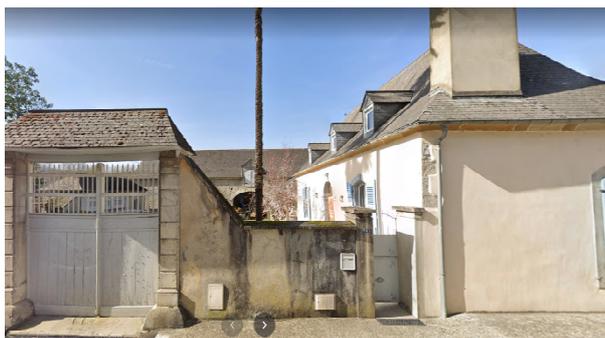
Autre maison :

Datée de 1800 cette habitation plus petite rappelle l'existence d'une couche de population plus modeste (ouvriers agricoles ou employés).

Ici il n'y a pas d'étage : un rez-de-chaussée avec un grenier agrémenté de 3 lucarnes ; on retrouve tout de même les codes de construction traditionnelle : en ce qui concerne l'orientation des maisons et le vis-à-vis, nous sommes bien dans une configuration façade au Sud avec l'arrière de la maison, à l'origine sans ouverture sur la maison voisine. Il est donc probable qu'ici les 2 fenêtres donnant sur la rue soient postérieures à la construction et aient été réalisées lors de la réfection de la maison.

La particularité ici repose sur le grand portail principal. En effet, comme évoqué précédemment, les plus anciens portails sont composés de 2 gros piliers en pierre (parfois à motifs) et de grandes portes en bois de chêne ou d'orme, ornés de sculptures et protégés par de petits toits en ardoises à deux versants en croupes.

Ce petit toit repose sur une poutre transversale et le mur de clôture ; il était soumis autrefois à un impôt supplémentaire. Le montant central et les traverses sont ornés de motifs géométriques ; la partie haute est à claire-voie. Dans la cour, un très beau poulailler avec claustra en bois ajouré qui rappelle les petites barres du haut du portail.
